CO₂-madrass under underhengende operasjon

En CO₂-holdig madrass er foreslått som underlag til pasienten i bunnen av en redningsbag ved underhengende operasjon. I dette arbeidet måles gasskonsentrasjonene av en simulert punksjon av CO₂-madrass under underhengende operasjon. Vi finner at nivåene som akkumuleres av CO₂ kan være pasientskadelige.

Tomke Schilling, kull18B
Vibeke L. Bakken, kull 18A
Universitetet i Bergen
Tomke.schilling@student.uib.no
Vibeke.Bakken@student.uib.no

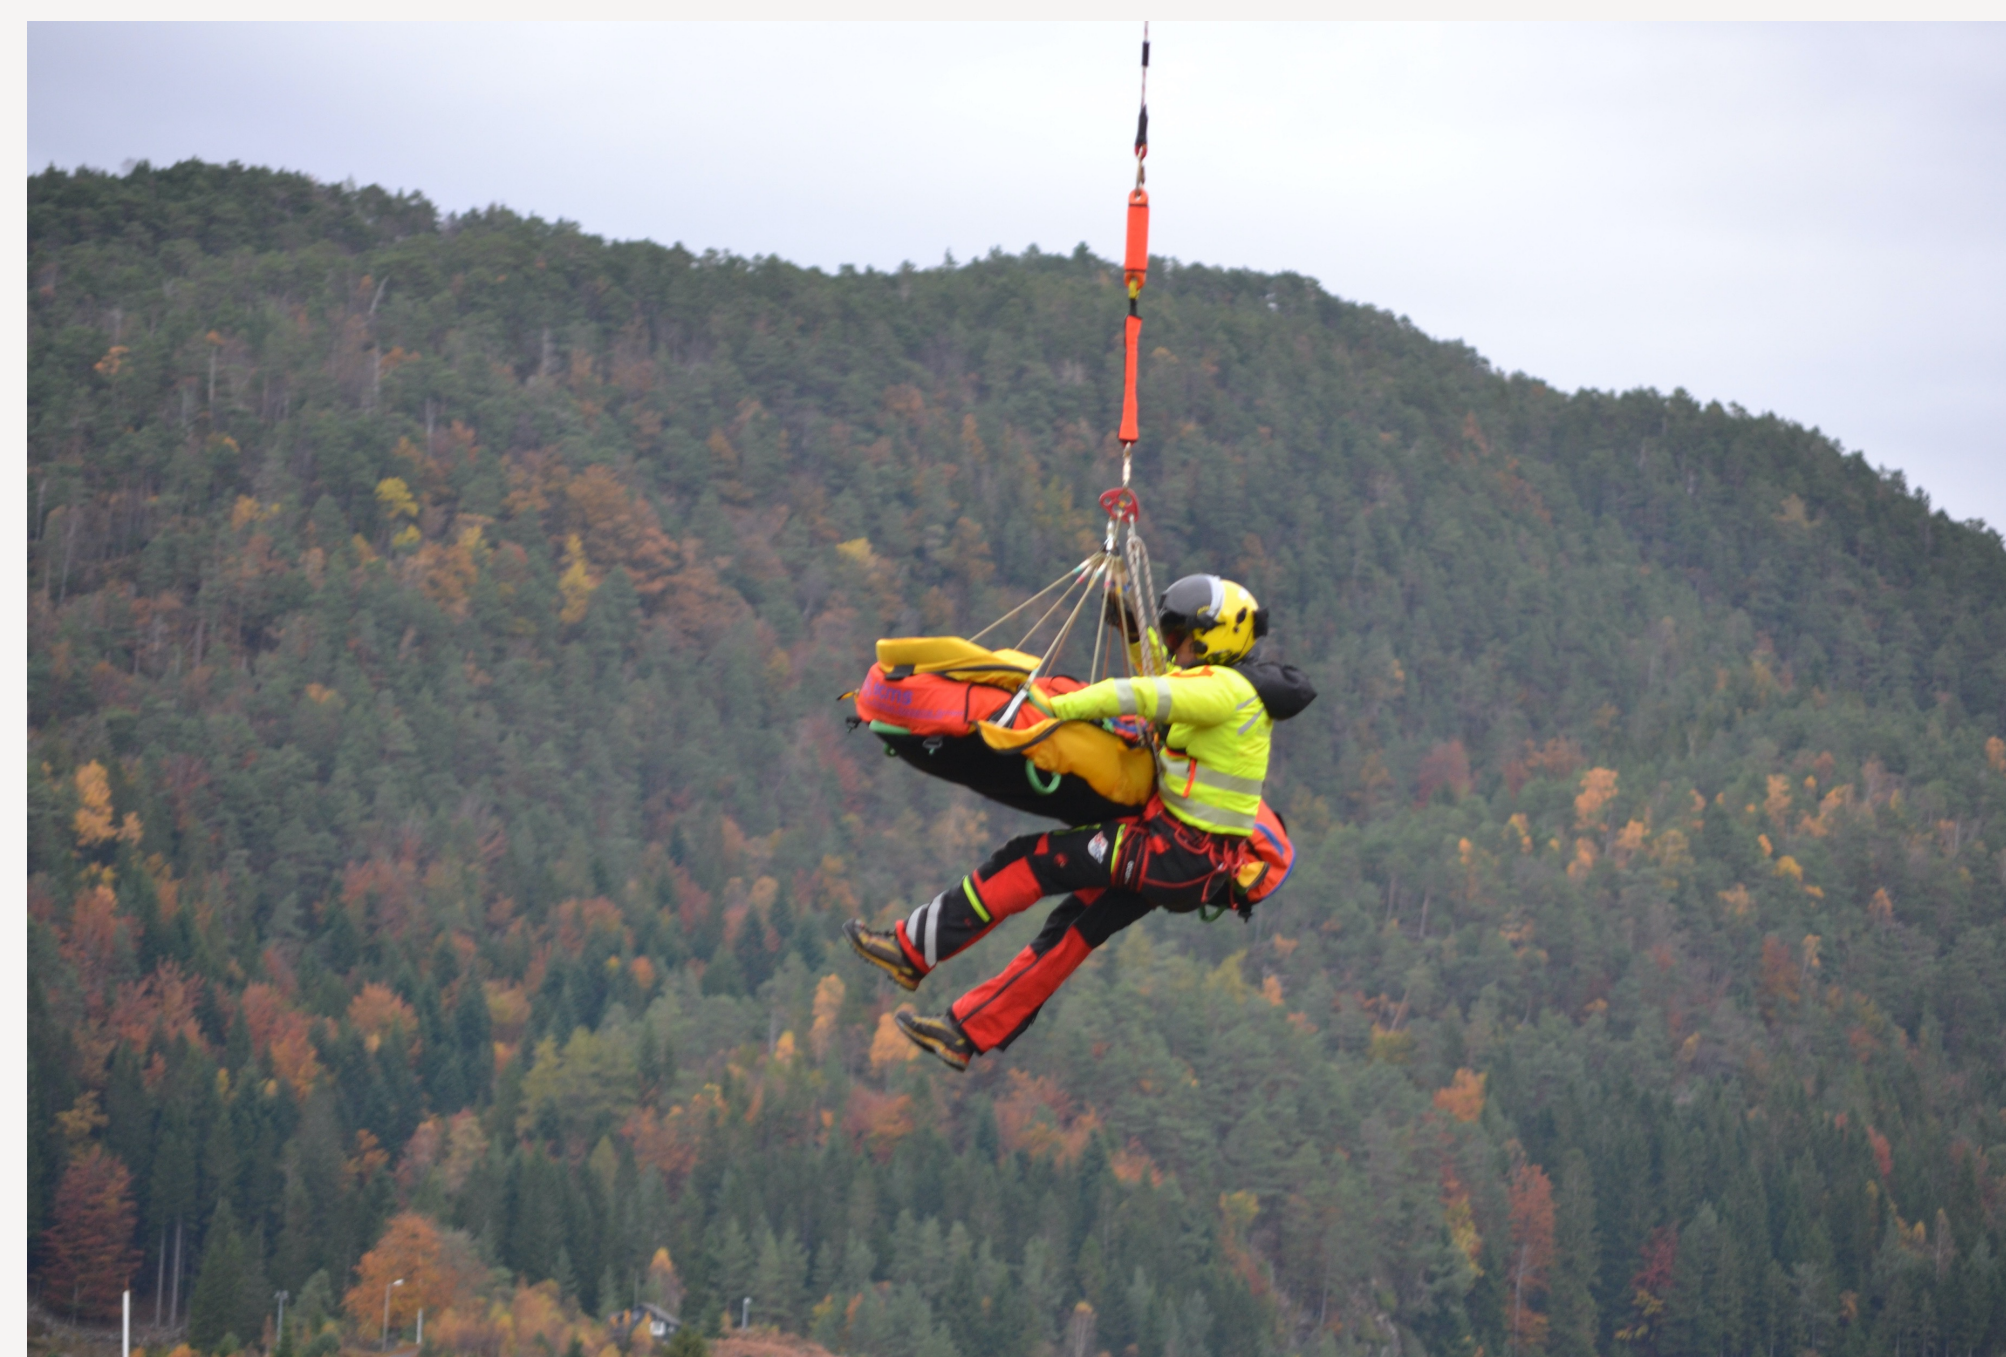
Bakgrunn: Når hardt skadde eller syke pasienter må hentes ut fra ulendt terreng, kan luftambulansen utføre operasjoner der pasienten transporteres hengende under helikopteret. For å utføre en underhengende operasjon bruker man i dag en vakuummadrass inni en redningsbag, festet til helikopter i et tau. I felt ønsker man lett og robust utstyr som muliggjør rask forflytning fra skadestedet. En ny CO₂-holdig luftmadrass har blitt foreslått som et lettere alternativ til vakuummadrass i luftambulansetjenesten. Målet med denne oppgaven er å undersøke om en eventuell punksjon av en slik CO₂-madrass inni en redningsbag under underhengende oppdrag kan være helseskadelig.

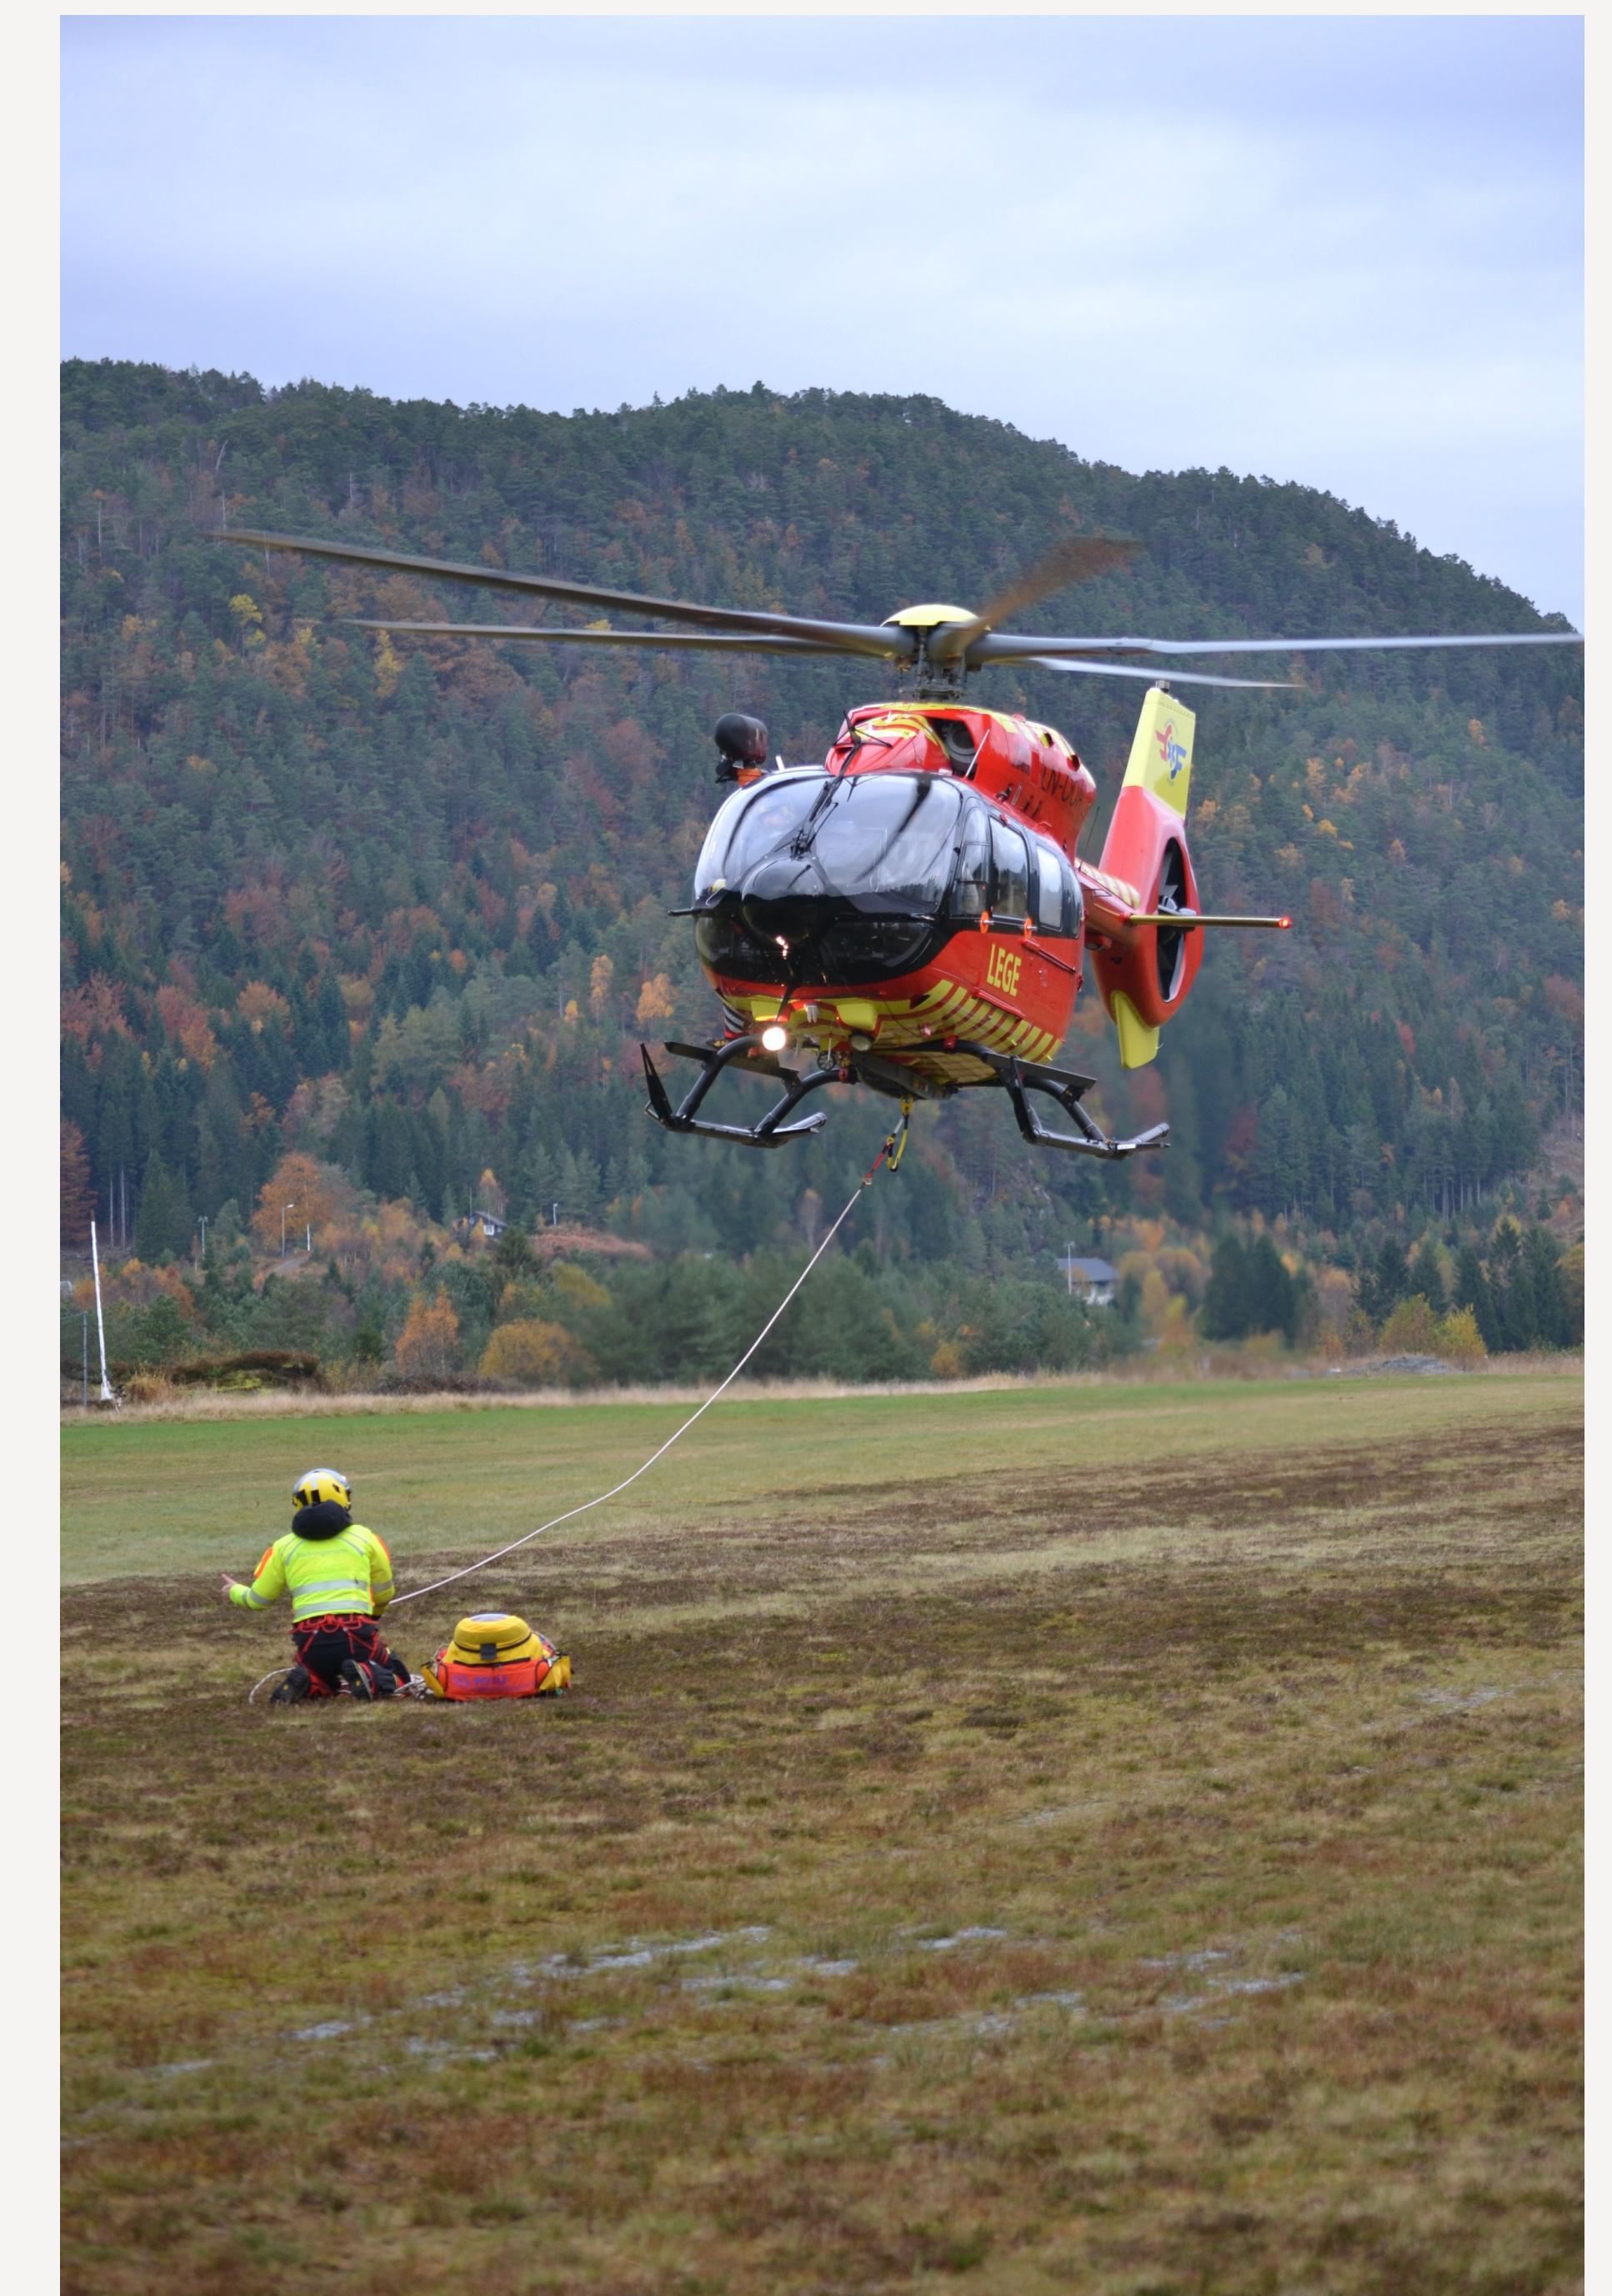
Resultater: Bakkeforsøket viste en CO₂-stigning på 9,99 vol% i flere minutter. Luftforsøkene viste stor variasjon for CO₂-stigning og O₂-senkning. De fleste løftene gav minimal til moderat O₂-nedgang. Flere av løftene gav én eller flere topper med moderat til større CO₂-stigning. Løftet som gav mest utslag på gassmåleren viste CO₂-verdier til 9,99 vol% med samtidig måling av 11,6 vol% O₂. Et løft ble utført med åpen luke på redningsbagen, og åpning av ventil på madrass med åpen luke gav høye CO₂-verdier til tross for potensielt mer utlufting.

Diskusjon: Det fremkommer ingen tydelig mønster i endringer av CO₂- og O₂-verdiene for de ulike løftene. Dette er flere faktorer som påvirker gasskonsentrasjonene inne i redningsbagen, for eksempel vindturbulens, fart, spinn og vinkling. Å definere en trygg CO₂-konsentrasjon er utfordrende. Et flertall casestudier har vist at CO₂-konsentrasjon på 10 vol% kan gi nærsynkope eller tap av bevissthet i løpet av få minutter. Resultatene fra løftene i denne feltstudien gir tre løft hvor CO₂-konsentrasjonene når 9-10 vol%.
